INFORME FINAL DE ACCIDENTE DEL ULTRALIGERO QUICKSILVER, OCURRIDO EL 12 DE SEPTIEMBRE DE 2010, EN CUENCA.

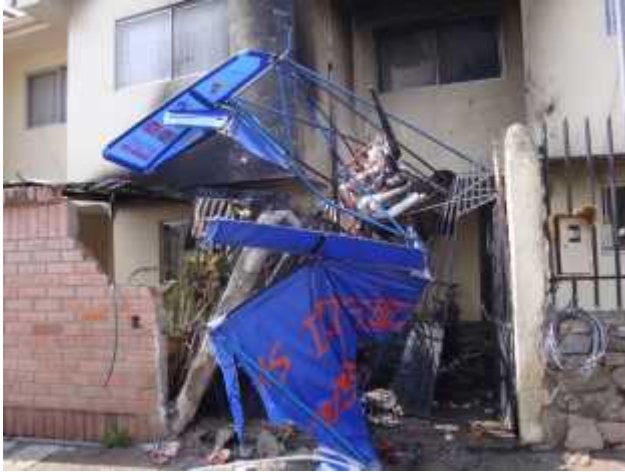
El ultraligero resultó destruido por las fuerzas de impacto y posterior incendio.

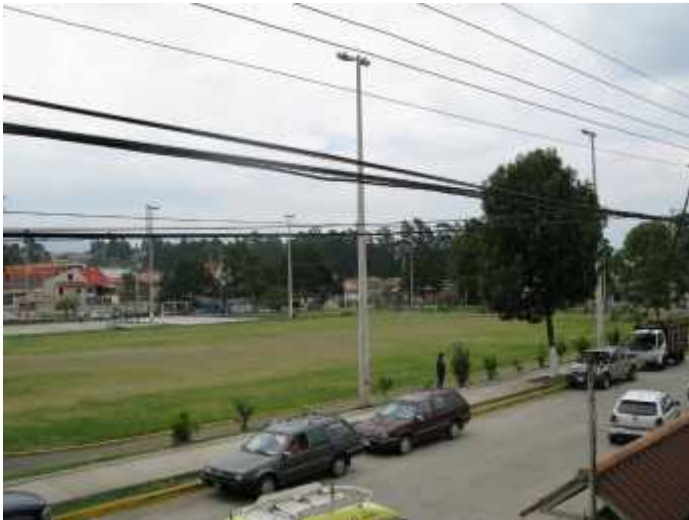
EDIFICACIONES, ÁRBOLES
ALTOS, CABLES DE TENDIDO
ELÉCTRICO

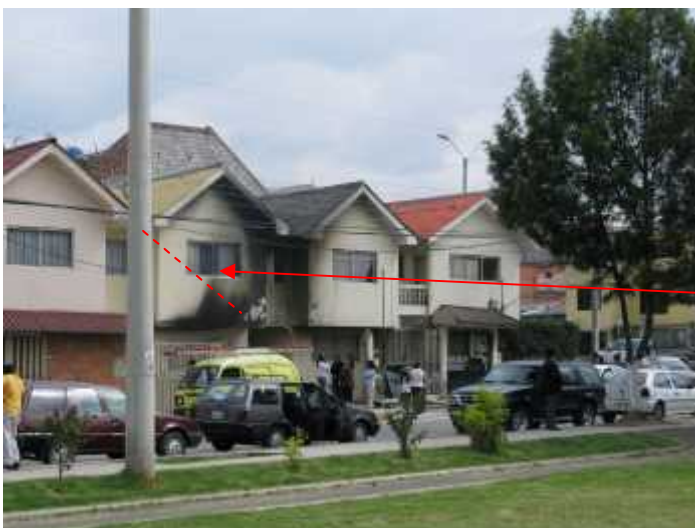
Posterior al tope de ruedas en la cancha, la aeronave desvió su trayectoria hacia la izquierda provocando que el ala izquierda de la aeronave se impactó contra un poste de tendido eléctrico a 3,50 metros de su base, giró 30° hacia ese lado desplazándose 24 metros impactando con cerramiento metálico de dos viviendas.

TRAYECTORIA DE LA
AERONAVE POSTERIOR AL
IMPACTO CONTRA EL
POSTE

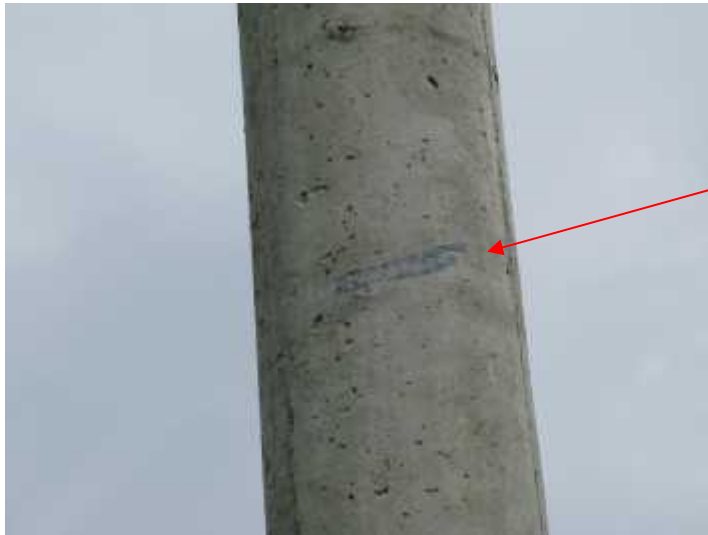
MARCA DEL IMPACTO DEL ALA
DERECHA CONTRA EL POSTE DE
ENERGÍA ELÉCTRICA

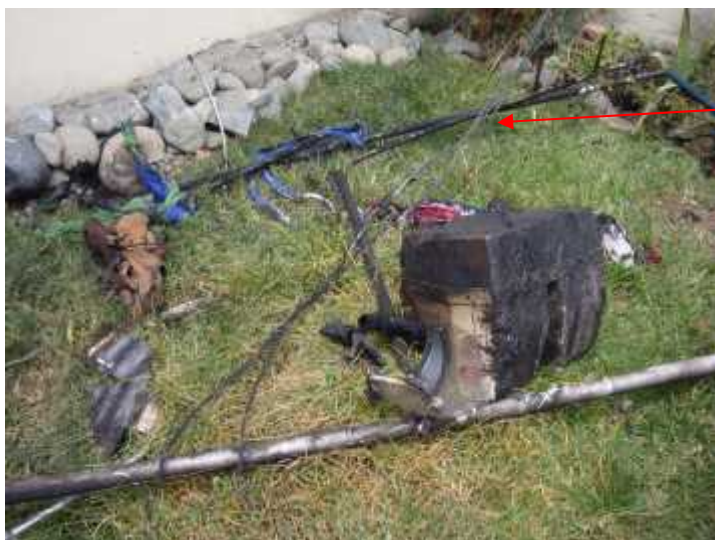
El impacto produjo la rotura del tanque de combustible, lo que originó el derrame de gasolina, que al entrar en contacto con el cable de la acometida de luz de las viviendas provocó el incendio del ultraligero.

CABLES DE ENERGÍA
ELECTRICA QUE
ORIGINARON EL
INCIDENTIO

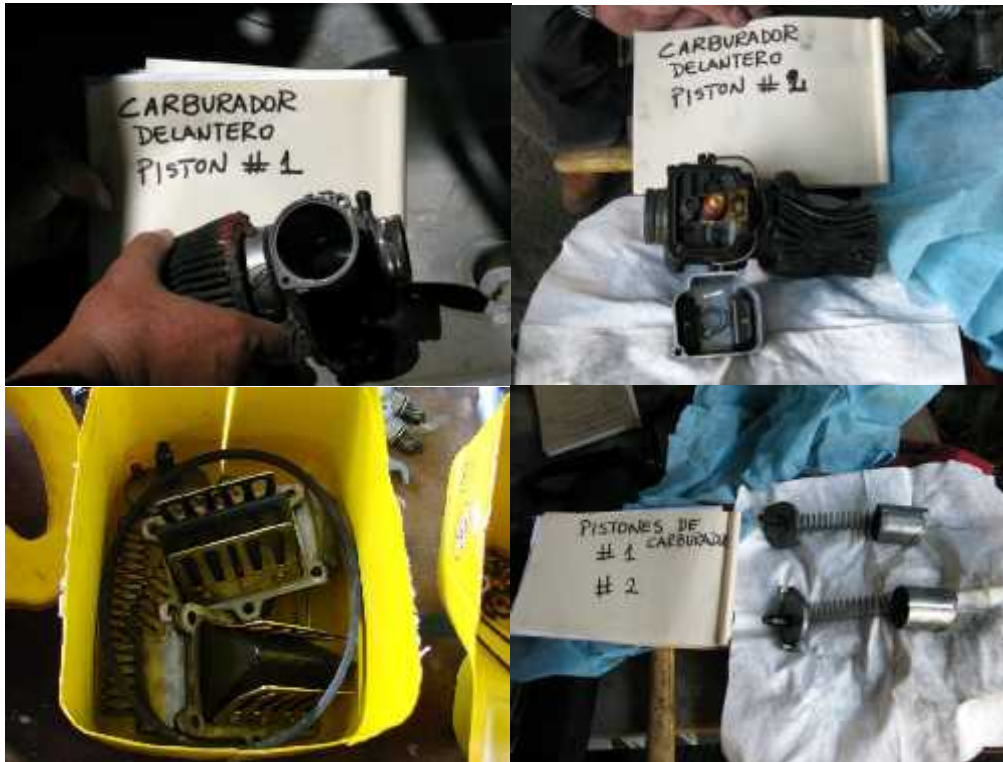
Al revisar el sistema, tanto en los carburadores como en la bomba de combustible se encontraron residuos de combustible lo que permite suponer que a pesar de las altas temperaturas sufridas en el accidente y el tiempo transcurrido desde este, no hubo falta de combustible que causara la pérdida de potencia del motor. Además tanto los carburadores como la bomba de combustible no presentaron contaminación alguna de agua o algún elemento extraño; encontrándose la posición del acelerador a media carrera lo cual también descartaría un daño mecánico en el sistema de accionamiento de los carburadores, ya que de haber existido algún daño los carburadores automáticamente bajan a la posición de ralentí (idle). También las válvulas de admisión que están justo detrás de los carburadores se encontraban

completamente limpias y sin ningún objeto extraño que hubiera podido obstruirlas.

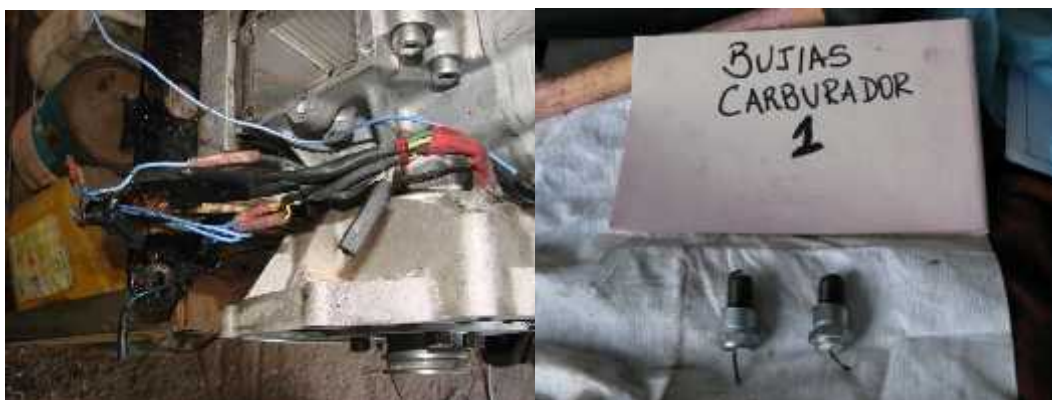
Todas las conexiones entre el sistema de ignición, las bovinas de carga y las bujías estaban conectadas. Se encontró dos bujías del cilindro delantero (nº1) rotas por el impacto de la aeronave.

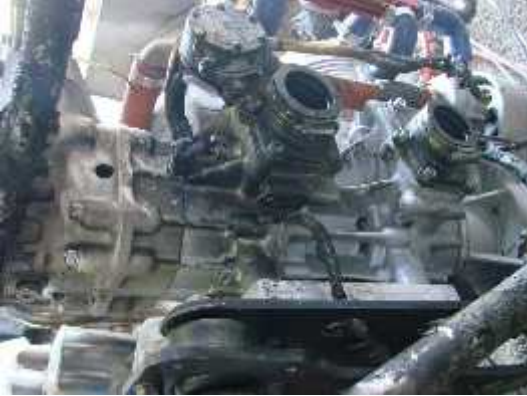
Todo el montaje del motor en la aeronave estaba intacto.

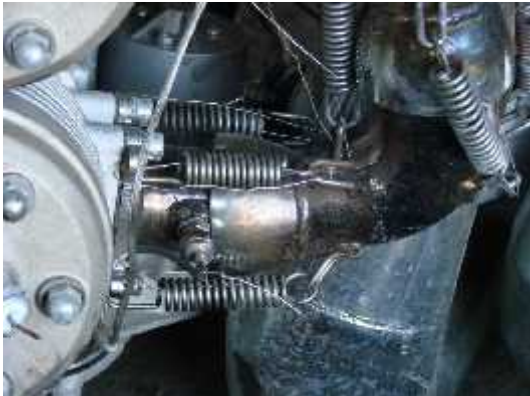
No se encontró falla en los soportes o desprendimiento del sistema de escape que hubiera podido producir un apagón, los resortes de las juntas se encontraban pinados (amarrados con alambre de seguridad).

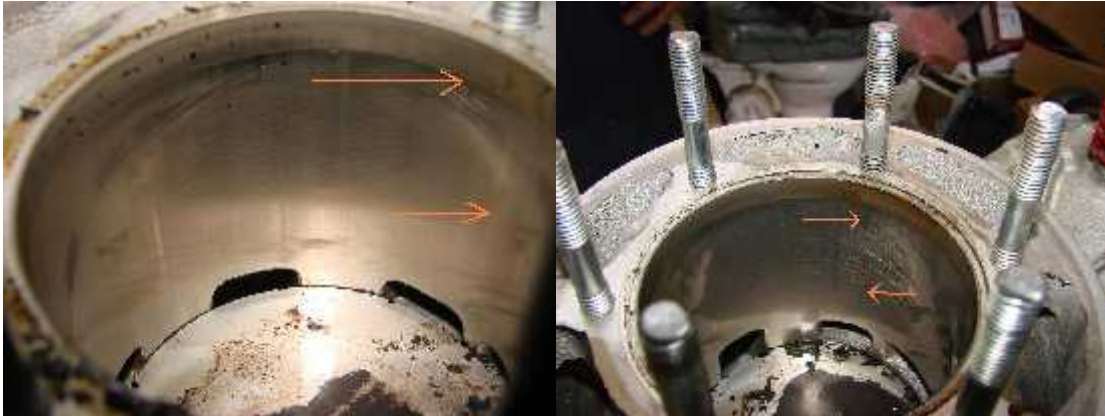
Se destaparon los cabezotes del motor para proceder con el chequeo interno, al separar los cabezotes se encontró que todos los sellos estaban en buen estado y no presentaban fugas de compresión o de refrigerante. Las paredes de los cilindros demostraban huellas de un posible pegado en frío (atascamiento del motor por diferencia en las velocidades de dilatación de los materiales con los que es construido), Observándose rayaduras a lo largo del cilindro, al lado de los pernos de sujeción de la camisa o cilindro contra el bloque del motor y de los espárragos de los cabezotes, También se confirmó que el combustible usaba la mezcla apropiada de aceite que en este caso era de 32:1.

Rayaduras en el cilindro N° 1 cercanas a los Rayaduras en la pared del cilindro N° 2.

Espárragos de acero que sujetan el cabezote que evidencian pegado en frío

Las rayaduras encontradas en las paredes de los cilindros 1 y 2 se produjeron cuando la temperatura del motor disminuyó durante el descenso y aterrizaje en la pista, mas al dar potencia para el despegue, la temperatura del motor se incremento bruscamente provocando que los pistones, cuyo material es de aluminio, se dilaten más rápidamente que los cilindros que son de acero, lo cual hizo que los pistones se remuerdan con los cilindros hasta detener el motor, fenómeno conocido como pegado en frío.

La Junta investigadora de Accidentes establece que este accidente se originó en la súbita pérdida de potencia del motor producida por el dilatamiento de la cabeza de los pistones provocando que se remuerdan contra los cilindros, debido a un cambio brusco de temperatura en el motor.

- 3.5. Que se recuerde a los pilotos de ultraligeros la obligación de verificar que las marcaciones de los instrumentos del motor, durante la realización de los procedimientos de despegue y aterrizaje, sean las especificadas por el fabricante para la segura operación de este componente.

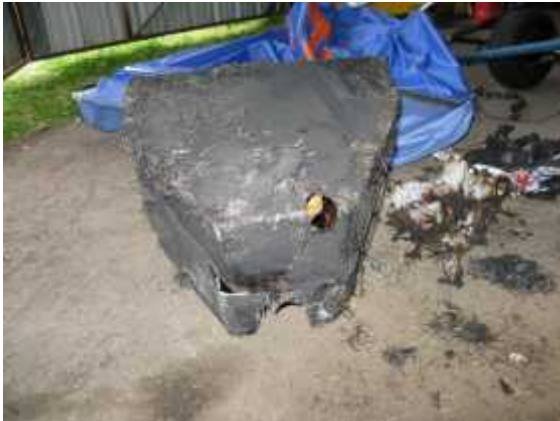
El tanque de combustible evidenciaba rotura por el impacto contra el cerramiento de las viviendas lo que provocó el derrame de combustible.

- 3.4. Que los tanques de combustible de los ultraligeros sean recubiertos de aluminio a fin de que este refuerzo disminuya la posibilidad de rotura como consecuencia de impactos contra superficies duras, evitando la ignición del combustible al entrar en contacto con partes calientes.
